Eglise Saint Romain, 1 rue de l'Eglise

AVANT-PROJET

DÉCORS PEINTS ET AMÉNAGEMENT DU CHŒUR

NOTICE DE PRESENTATION

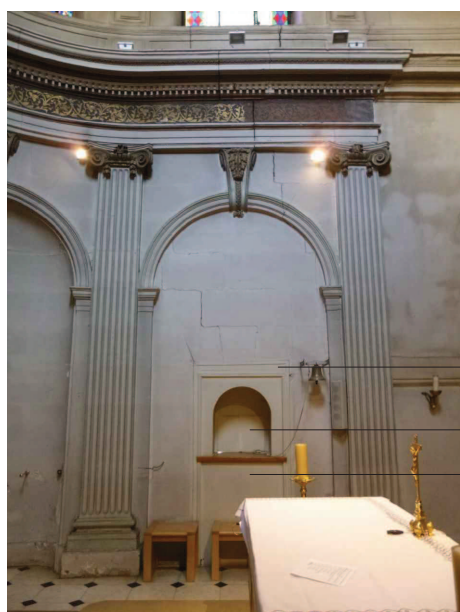
Bâti ancienne porte bois
2 vantaux métal dans
niche
habillage contreplaqué

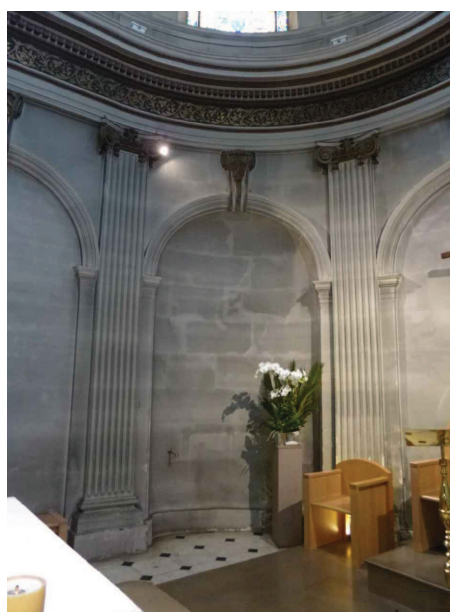
marche et estrade en
contreplaqué

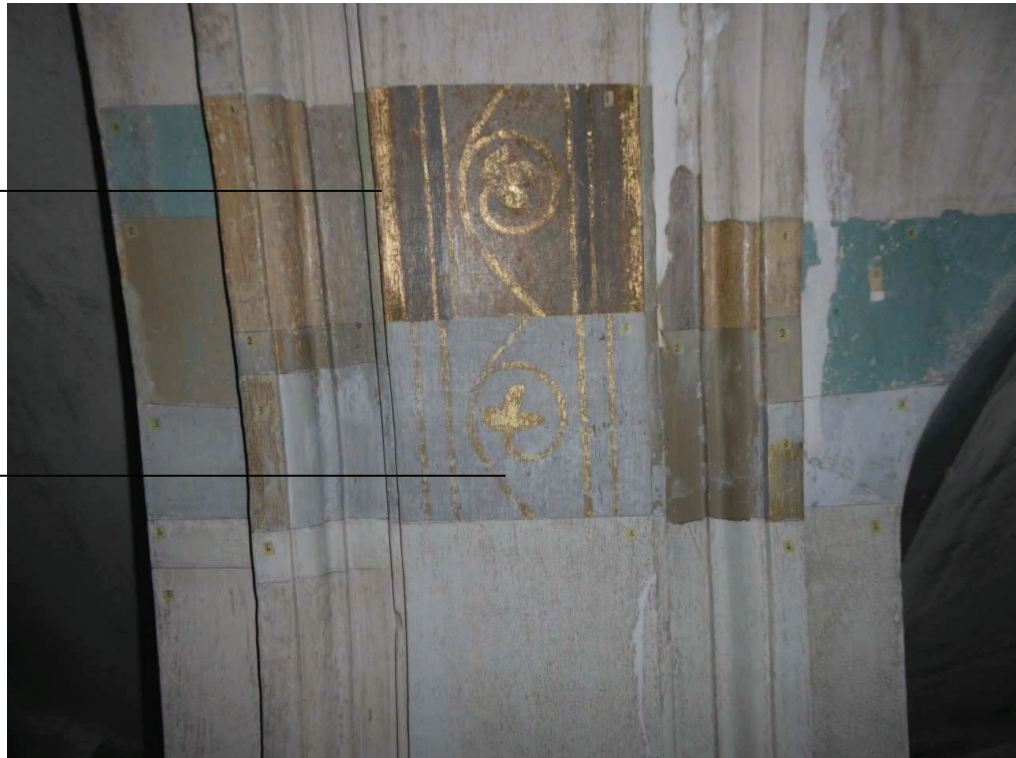
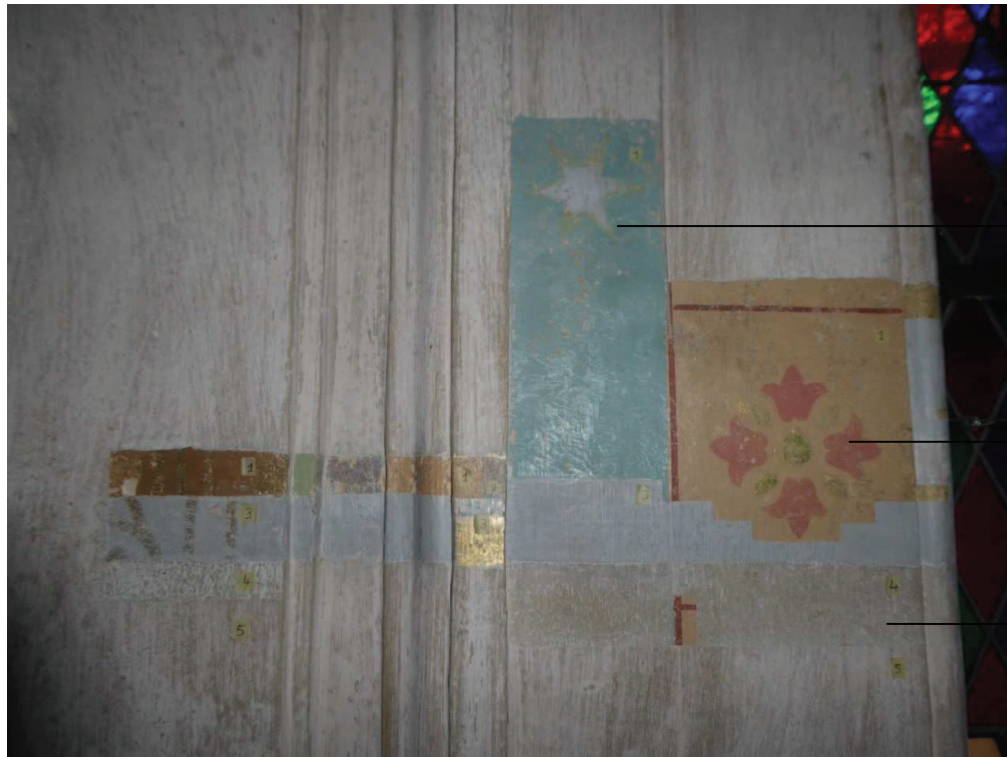
Décor 2 / 19^e :

Ogives :
Décor végétal
+ bandes verticales
A la feuille d'or sur
assiette verte

Décor 3 / 20^e :

Ogives :
_ Décor végétal
_ Bandes verticales
A la bronzine
Décor 19^e simplifié

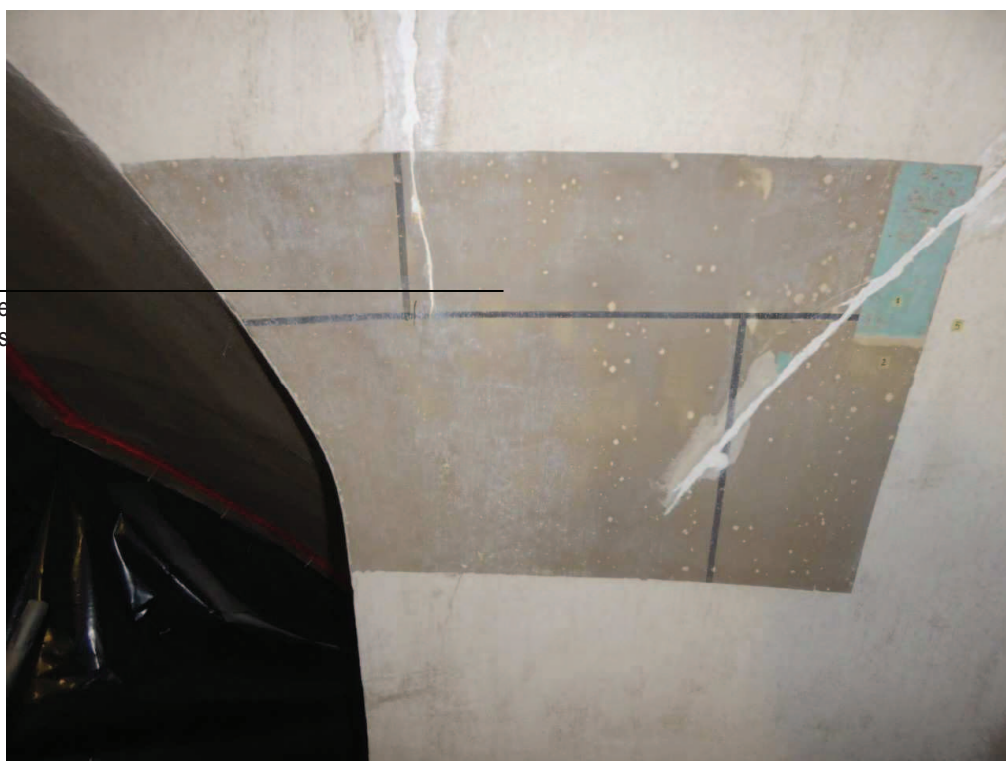
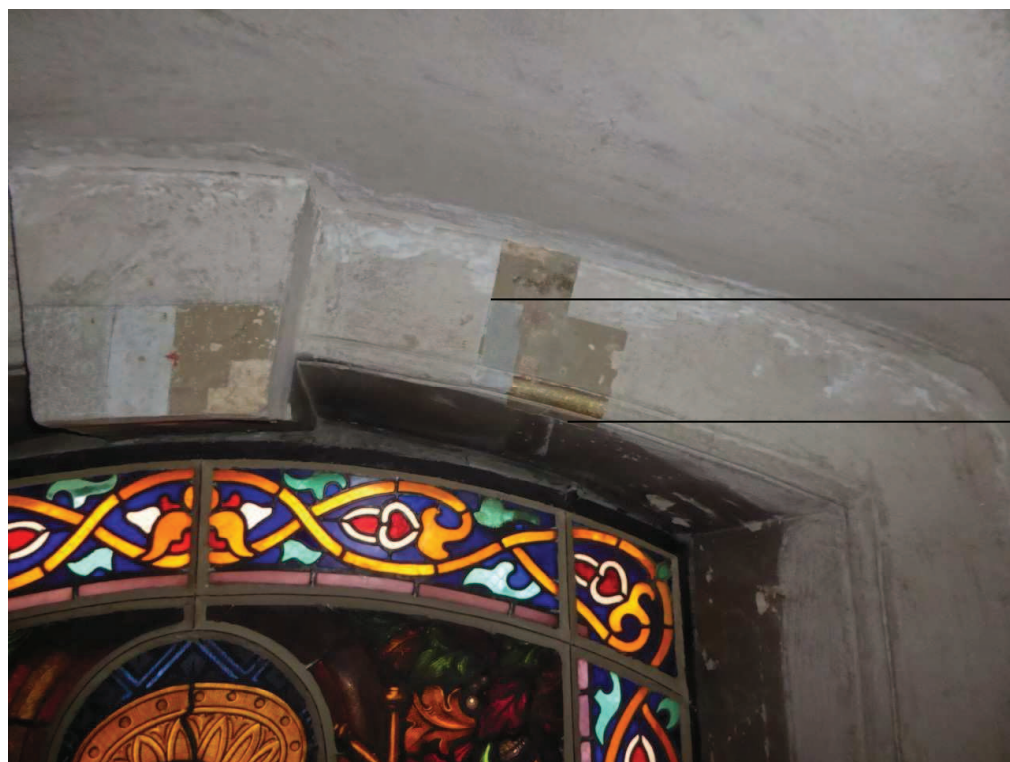
Décor 2 / 19^e :

Voutes :
_ Ciel turquoise
étoilé
Pourtours baies :
_ Fond ocre
_ Fleurs rouges
avec feuilles
dorées (pochoirs)
et faux
appareillage
rouge

Décor 3 / 20^e :

Voutes et
Encadrement
fenêtre :
_ Gris en
recouvrement

Voute de la 5^e travée
 _ Faux-joints sur gris
 en recouvrement

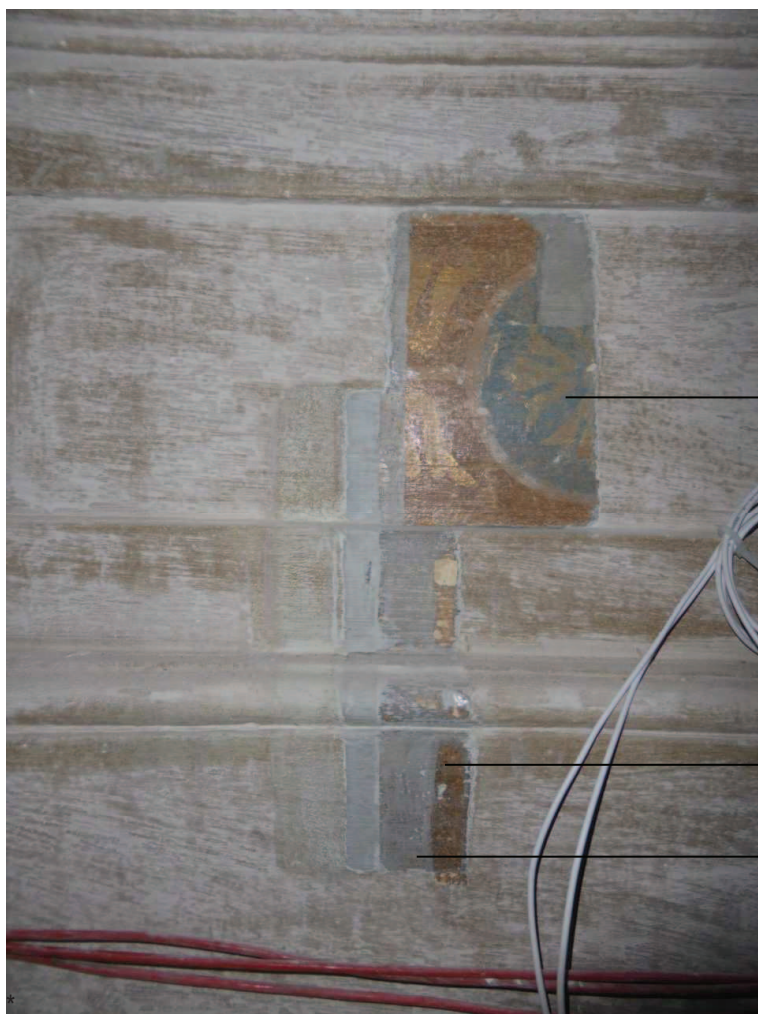
**STYLOBATE sous les baies (au-dessus de la corniche) :****Décor 2 / 19^e :**

- _ Décor végétal avec médaillons turquoise
- _ Fond brun (proche du faux-bois)
- _ Différents glacis
- _ Dorure à la feuille

Décor 2 / 19^e :

- _ Fond brun (proche du faux-bois)

Décor 3 / 20^e :

- Gris en recouvrement

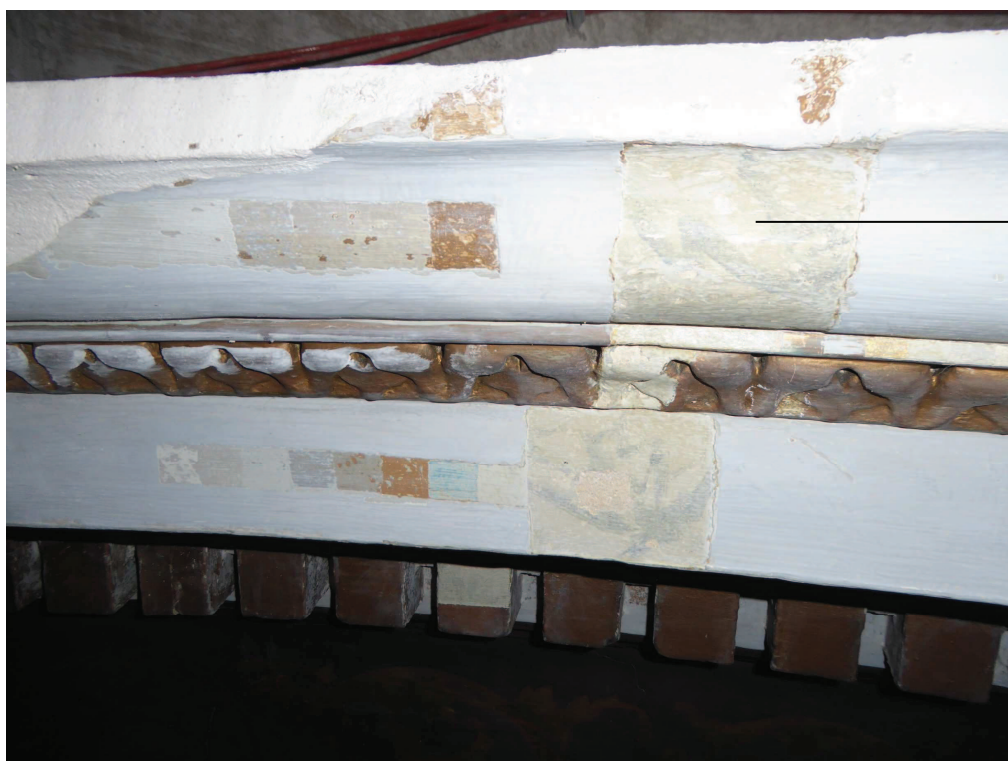
**CORNICHE****Décor 1 / 18^e :**

- _ Décor à faux marbre blanc, veinage gris

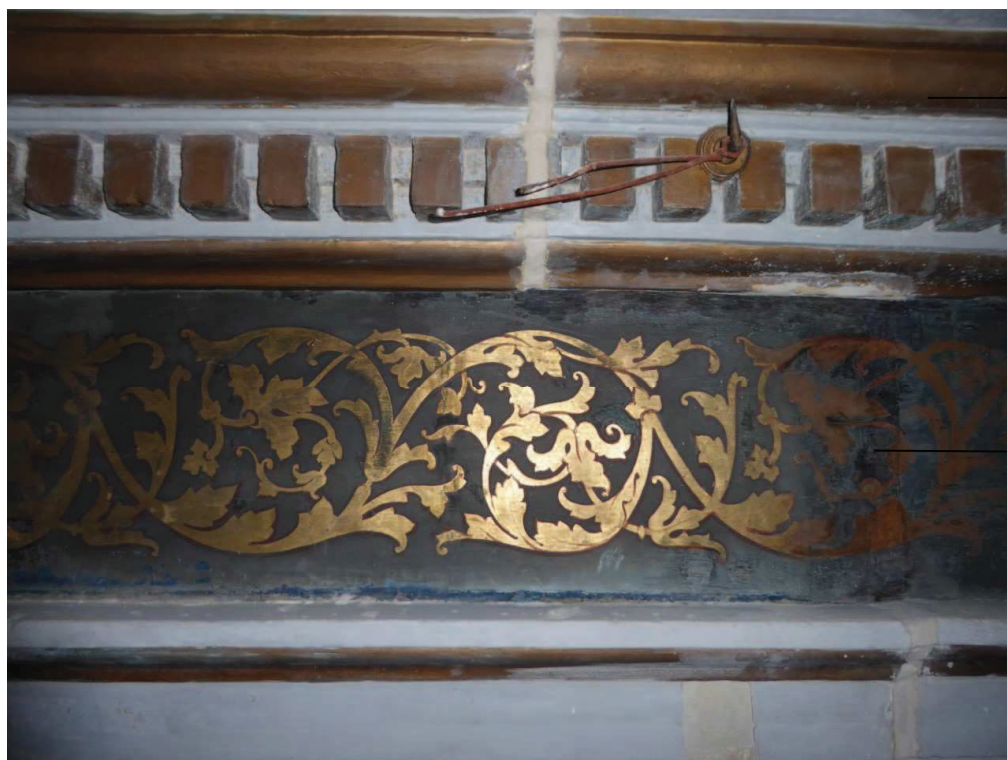
**CORNICHE****Décor 3 / 20^e :**

- _ Gris et bronzine altérée ??)

FRISE**Décor 2bis / 19^e :**

- Frise :
- _ Décor végétal doré
 - _ Dessin rouge originel très usé
 - _ Fond originel bleu foncé très altéré, repeint en rechargé avec cerne violacé

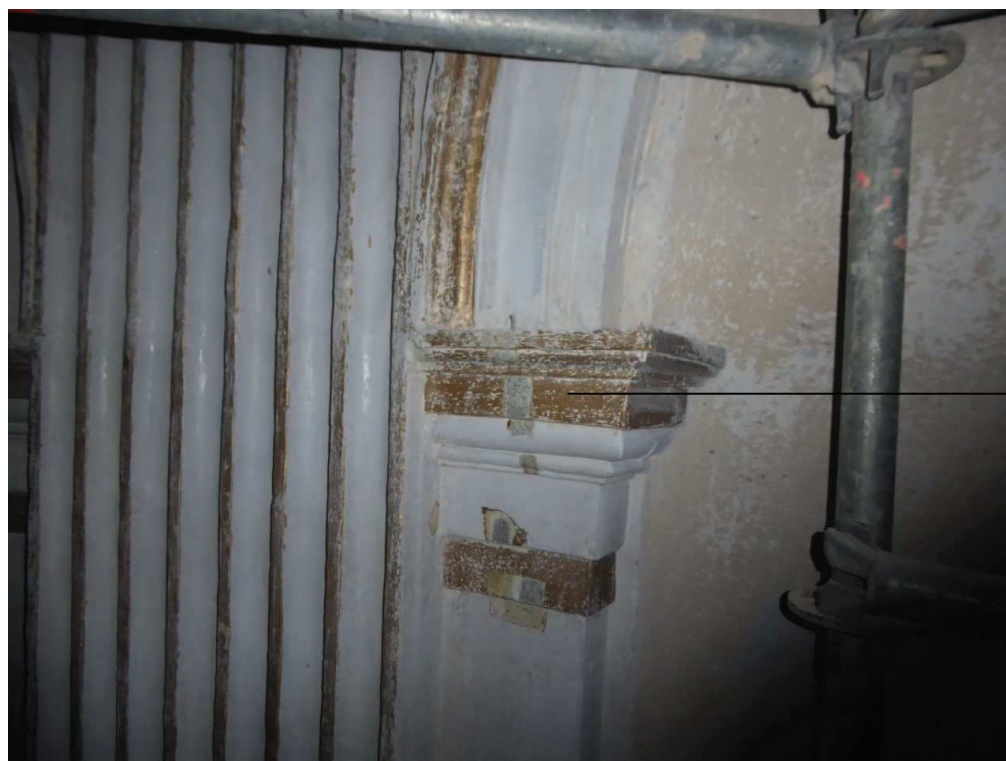
**Décor 2 / 19^e :****Tous les éléments moulurés :**

- _ Fond brun (proche du faux-bois ?)
- _ Différents glacis
- _ Dorure à la feuille

Ecoinçon :

Décor 2 / 19^e :

- _ Fond beige
- _ Décor à rinceaux

Décor 3 / 20^e :

- _ Gris en recouvrement

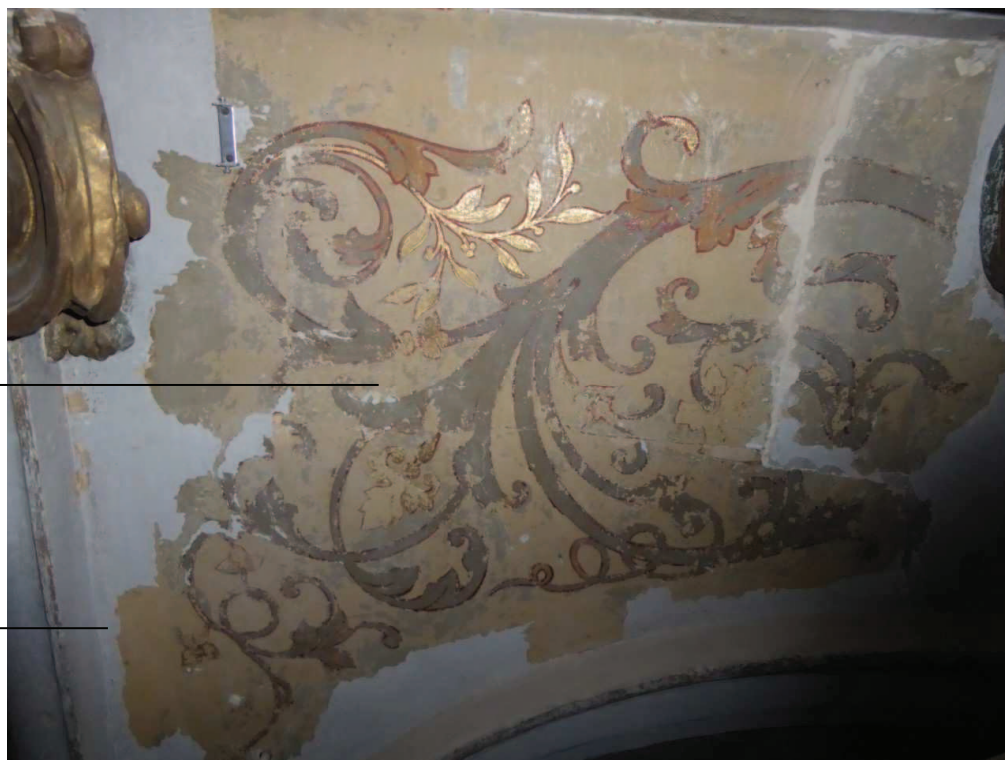
Décor 2 / 19^e :

- Ecoinçon :
- _ Fond beige
 - _ Décor à rinceaux

Décor 3 / 20^e :

- _ Gris en recouvrement

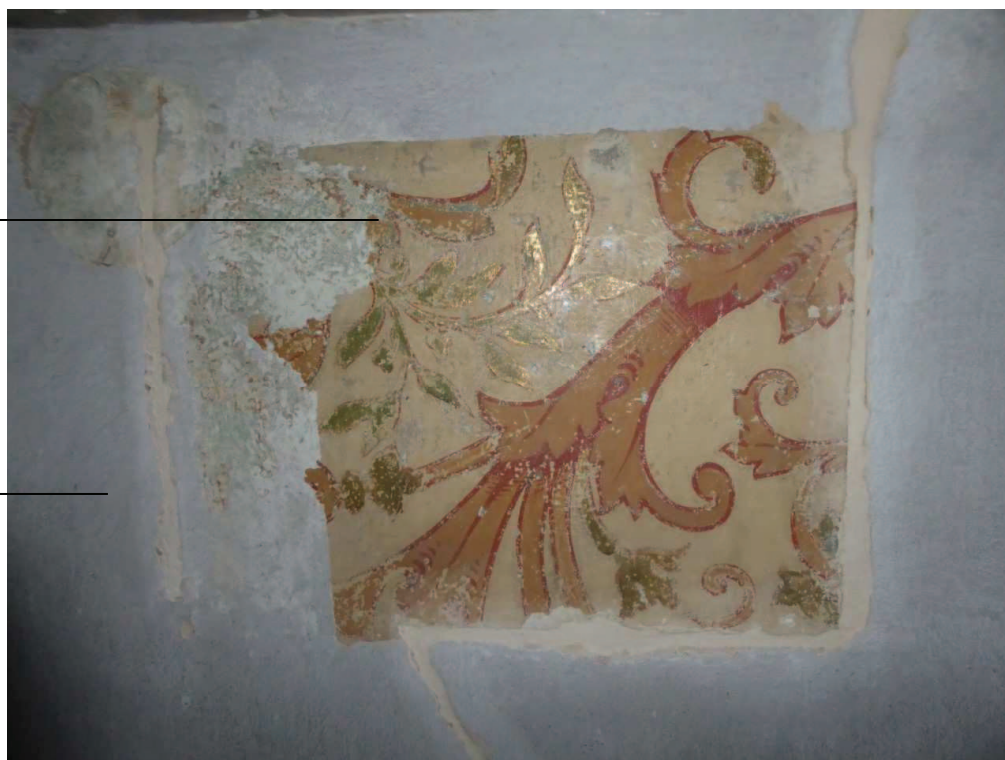
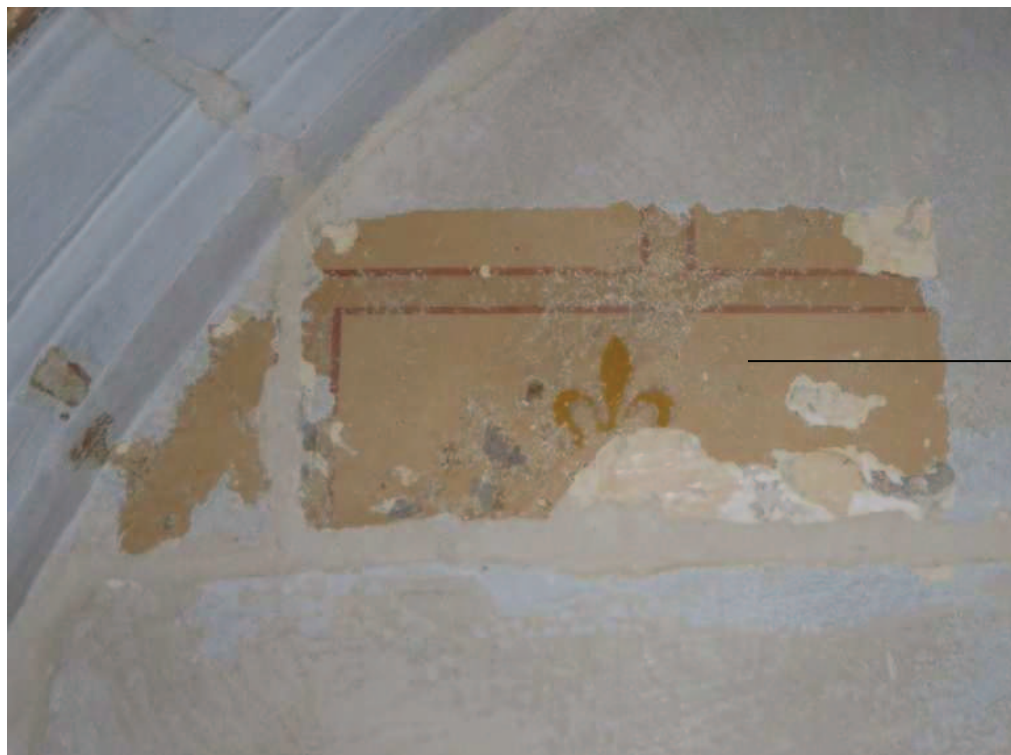
**Décor 2 / 19^e :****Fonds des 2 arcades latérales :**

- _ Fond beige
- _ Faux appareil de pierre à double joints rouges
- _ Fleurs de Lys dorées

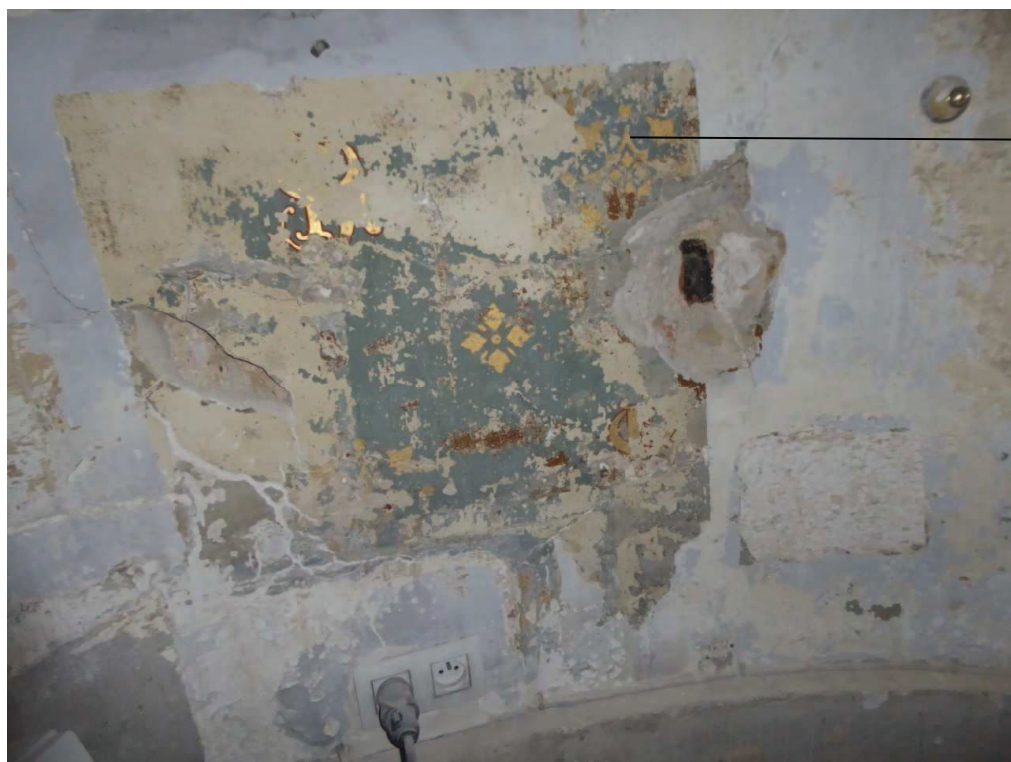
**Décor 2 / 19^e :****Fond d'arcade centrale
2 niches de part et d'autre :**

- _ Fond turquoise
- _ Monogrammes SR dorés avec contours rouges
- _ Motifs dorés

La partie basse de l'arcade centrale ne présente aucun décor antérieur ancien (emplacement d'un retable ancien).
